OS DESAFIOS

do túnel de acesso
da Estação Cantagalo,
Metrô do Rio de Janeiro

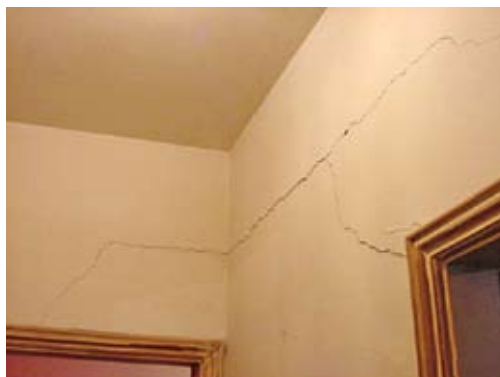
a escavação ainda a 15 metros abaixo dos edifícios. Outras colunas não apresentaram qualquer movimentação e, em alguns casos, ligeiro deslocamento das camadas do solo. Após inspeção visual foi detectada uma grave rachadura nas

paredes (ver foto). As acomodações diferenciais calculadas ainda eram de apenas 1:480. A metodologia de construção foi alterada, reduzindo-se as taxas de avanço, mas as acomodações continuaram com algumas colunas não se movendo. A figura 4 apresenta o layout das escalas das acomodações e a figura 5 mostra as acomodações registradas dessas escalas.

O dano estrutural parecia ser enorme quando comparado às acomodações diferenciais; no entanto, é provável que o edifício tenha se acomodado durante a construção e pelos 60 anos de uso, sofrendo consideráveis distorções e, quando as acomodações aumentaram ligeiramente devido à construção do túnel, os efeitos se mostraram mais significativos.

A interpretação da causa das acomodações foi a de que as vibrações, devido às explosões, causaram compactação da areia de solta para média e das sapatas

Rachadura dentro do edifício

A solução concebida, consistia de 84 estacas raiz e laje de concreto de 1,5 metro de espessura. As estacas raiz foram concentradas na região onde as sapatas originais foram fundadas sobre areias sedimentares.

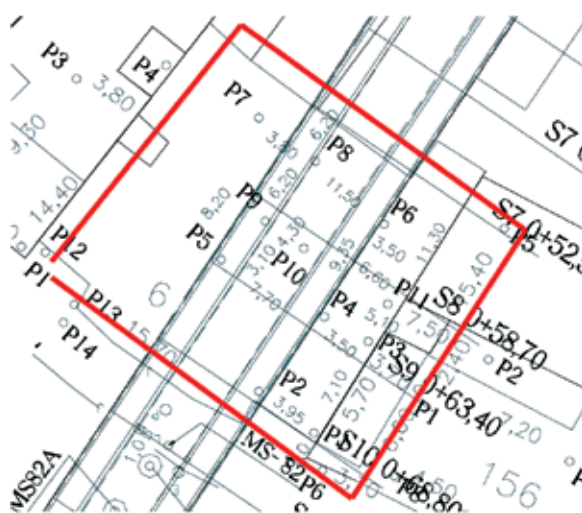
Figure 4 - Vista plana do edifício e localização das escadas das acomodações

As análises dos dados disponíveis mostraram que as fundações diretas por baixo de algumas das colunas traseiras do edifício estavam assentadas sobre solo residual ou rocha; as demais fundações estavam apoiadas sobre a areia típica da região de Copacabana.
