Reforço e recuperação da estrutura de cobertura do Estádio Engenhão

NELSON SZILARD GALGOUL*, AIDIN REZVANI SARABI**, VICTOR DOBROCHINSKI BARBOSA***

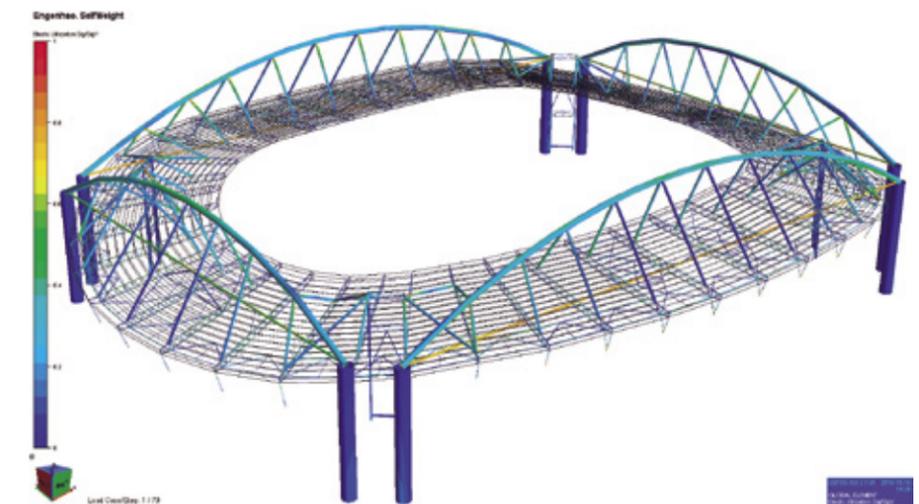
Figura 1 - Colapso da estrutura, sem reforço, solicitada apenas pela carga permanente

majorado até que se atinja uma situação de colapso, que ocorre quando a carga permanente é multiplicada pelo fator 1,31.

Observa-se que a estrutura tem sua capacidade última praticamente esgotada quando atua somente o peso próprio (multiplicado por um coeficiente de majoração inferior àquele estabelecido pelas normas técnicas, que usualmente é da ordem de 1,4) e a falha se dá pelo escoamento dos tirantes dos arcos leste e oeste. Ressalta-se, contudo, que o peso próprio utilizado aqui foi cuidadosamente avaliado, considerando-se todas as juntas, chegando a 41 000 kN, enquanto o projetista original considerou um valor bem inferior.

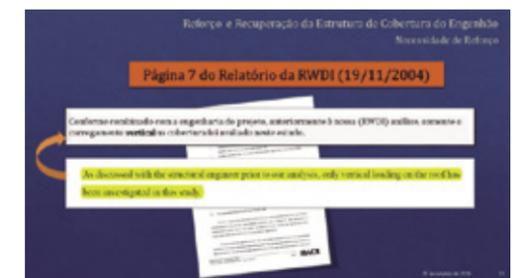
Com relação ao vento observa-se, com base na memória de cálculo apresentada pelo projetista original, que foi considerada apenas a parcela de vento normal à cobertura, deixando de fora a parcela horizontal de obstrução do telhado, posto que o laboratório canadense RWDI (responsável pelos ensaios em túnel de vento que foram solicitados pelo Consórcio RDR) não a estimou. Isso havia sido claramente reportado no relatório canadense, mas parece ter

passado despercebido pelo projetista (ver figura 2). É muito usual que estas cargas não sejam de fato medidas, algo que exigiria um modelo muito refinado para assim permiti-lo. Normalmente, as forças horizontais de arrasto e atrito devidas ao vento são estimadas com base na experiência prévia acumulada do especialista em estruturas similares, mas não consta do histórico da RWDI um número significativo de ensaios em coberturas de estádios – ou isso simplesmente não fazia parte do escopo, de modo que esta estimativa foi delegada para o projetista. Essas forças se devem à obstrução que o próprio telhado acarreta e ao vento que

Figura 2 - Nota do relatório da RWDI do Canadá ressaltando que as cargas de vento horizontais não foram estimadas

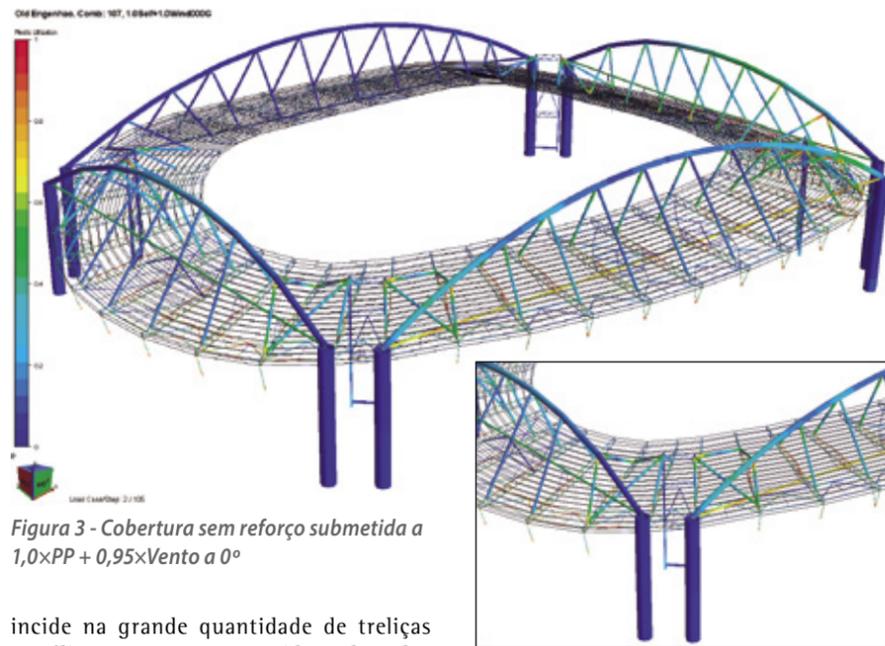
Apenas para ilustrar a gravidade da falha do projetista, foi feita uma segunda análise de colapso, para a qual se considerou uma condição de carregamento inicial igual à carga permanente, com um fator de 1,0. A este carregamento, somou-se posteriormente o vento conforme estimado pela RWDI, acrescido, todavia, da força horizontal desconsiderada pelo projetista original. O carregamento de vento foi aumentado paulatinamente até levar a estrutura ao colapso, o que ocorreu com um fator multiplicativo de 0,95. A figura 3 mostra a situação da estrutura no momento pré-colapso.

Observa-se que há plastificação total em vários pontos no momento da ruína, identificada na figura 3, em todos os membros destacados na cor vermelha, indicando as seções onde ocorre uma ruptura plástica. Ressalta-se, portanto, que a estrutura não resiste sequer ao peso próprio, acrescido do vento pleno determinado pela RWDI (corrigido, contemplando-se as forças horizontais) com um fator de segurança de 1,0.

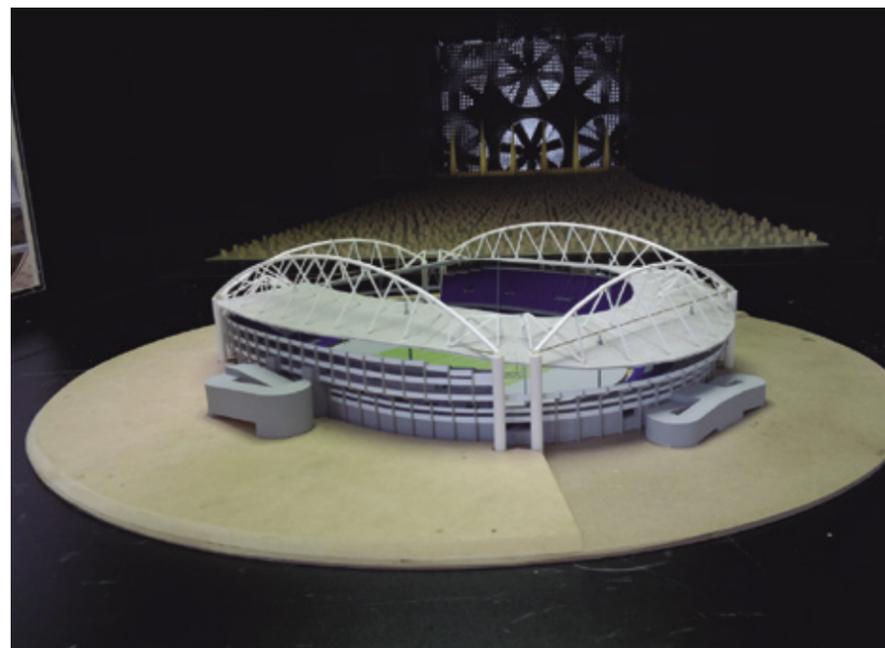
Figura 4 - Foto retirada durante o ensaio em túnel de vento realizado pela WACKER para o Estádio Engenhão

Além disso, tem sido divulgado que o projeto de reforço considerou o vento atuando simultaneamente em várias direções. Novamente, isso apenas denota a total ignorância em relação à forma como se elaboram projetos de engenharia, com o vento atuando apenas numa direção de cada vez. Tal condição sequer é factível de simular nos ensaios em túnel de vento, posto que há somente um sentido possível para o fluxo de ar forçado, como se pode constatar, por exemplo, a partir da figura 4.

o que mais uma vez é uma informação sem fundamento, como se constata novamente a partir da figura 4, onde se vêem os obstáculos a barlavento posicionados para simular a rugosidade do terreno no entorno da edificação. A maquete está sobre uma mesa rotatória, para variar a direção de incidência do fluxo de ar contra o modelo.

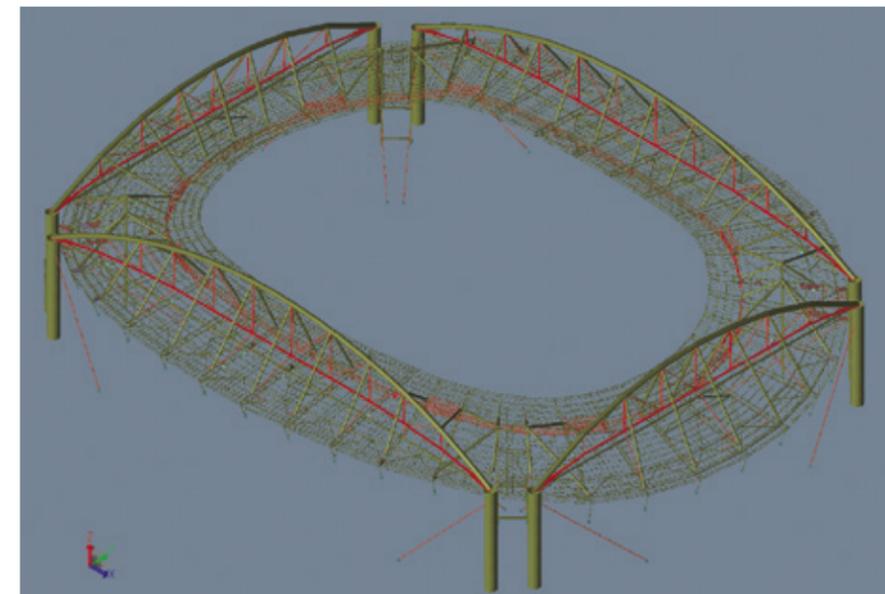
Figura 7 - Estádio reforçado atendendo, agora, à segurança exigida em Norma

Para fazer face à situação crítica de colapso iminente de toda a estrutura, como mostrado anteriormente – algo que representava um risco real de colapso da estrutura de cobertura – foram concebidos os reforços descritos a seguir e destacados em vermelho na figura 7.

- os arcos, que tinham tensões flexo-axiais excessivas, foram transformados em treliças (que são estruturas mais rígidas e eficientes), eliminando, assim, boa parte do momento no plano do arco;
- os tirantes, que estavam muito sobretensionados, receberam, cada um, a contribuição de um segundo tirante, que fez parte da treliça na qual cada arco foi convertido;
- para prover maior rigidez horizontal no plano da cobertura e melhorar a distribuição das forças de sucção do vento nos pendurais, o catwalk existente (estrutura onde se apoia a iluminação em toda a pe-

riferia) foi substituído por outro, bem mais resistente do ponto de vista estrutural;

- foram feitos reforços generalizados em todas as treliças radiais e nos contraventamentos horizontais;
- todas as juntas da estrutura foram verificadas, utilizando modelos de elementos finitos para evitar falhas localizadas. Para este fim, utilizou-se o software ANSYS;
- finalmente, todas as oito colunas de concreto que sustentam a cobertura metálica foram estaiadas, evitando assim a necessidade de reforço das mesmas, bem como de suas fundações.

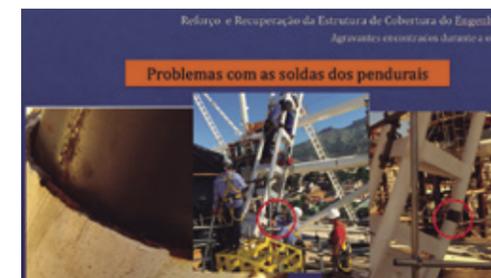
do o escoramento e os arcos chegavam à sua posição inicial, um desses elementos rompeu, não obstante a baixa carga (ver figura 5).

Curiosamente, esse rompimento se deu numa soldadura “disfarçada” (porque fora esmerilhada e pintada por cima), onde se notou que a penetração da solda era muito inferior à espessura da parede do tubo. Tratava-se de um tubo fabricado por uma subcontratada do Consórcio RDR, cujo trabalho parece não ter sido devidamente fiscalizado.

Obviamente, poderia haver outras “armadilhas” como essa, de modo que foram verificados por ultrassom 7 km de pendurais e, para espanto de todos, foram encontradas mais 247 soldas com defeitos similares.

Figura 5 - Rompimento de um dos pendurais durante o escoramento dos arcos

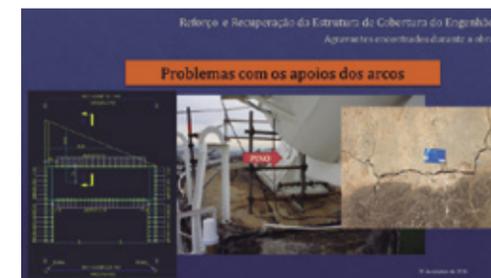
Outro problema surpreendente foi o uso de aço convencional em todos os pinos que fixam a base dos arcos (onde aços de maior resistência e melhor qualidade seriam mais adequados), além da fixação dos olhais correspondentes em concreto praticamente sem armação (ver figura 6).

Figura 6 - Pino de aço de má qualidade e chumbadores em concreto sem armação - mais um grave erro de projeto

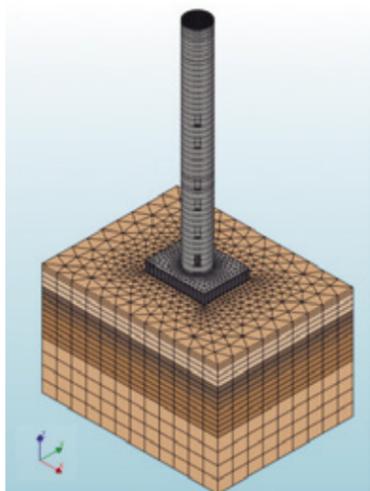
Figura 8 - Modelo com elementos de concreto para as colunas e blocos e estacas e solo de comportamento não linear (software DIANA)

Não obstante o estaiamento, as colunas, seus blocos de estacas e as próprias estacas só se mostraram adequados em análises considerando o comportamento não linear tanto do concreto armado como do solo.

O modelo detalhado em elementos finitos da coluna, do bloco e do solo está ilustrado na figura 8.

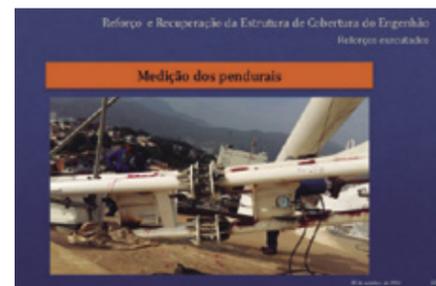
Figura 9 - Realização da medição de cargas em elementos estruturais

Finalmente, visando-se corroborar os resultados do projeto, foram feitas medições de esforços em vários membros, as quais apresentaram boa correlação com os valores previstos em projeto, ao contrário do que acontecera no projeto original. Mostra-se na figura 9 um exemplo onde as medições foram efetuadas – neste caso, na determinação da força axial atuante em um dos pendurais de canto, medida hidráulicamente.
