Influência da subpressão nas fundações de aterro rodoviário

Caso da ruptura no km 164 da Rodovia dos Bandeirantes – Limeira-Cordeirópolis (SP)

LETÍCIA LEONARDI JARDIM*
WILSON SHOJI IYOMASA**

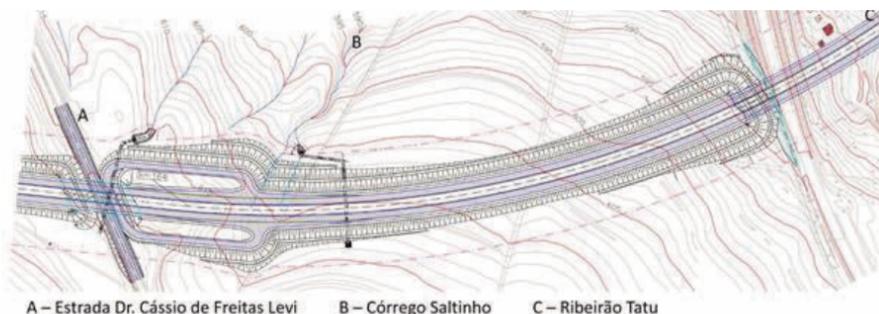
Figura 1 - Planta do local da ruptura do aterro e maciço terroso [Planta geral da área do aterro do projeto original, em solo, que sofreu ruptura. As três drenagens naturais e subparalelas entre si que aparecem na parte superior e à esquerda da figura, formam as nascentes do Córrego Saltinho, afluente do Ribeirão do Tatu que se localiza no canto superior direito. Fonte: Modificado de ARTESP (2001)]

Na figura 1, pode-se observar parte do projeto da Rodovia dos Bandeirantes (SP-348) na altura do km 164, no ponto do rompimento do aterro, entre a estrada municipal Dr. Cássio de Freitas Levy e o Ribeirão do Tatu.

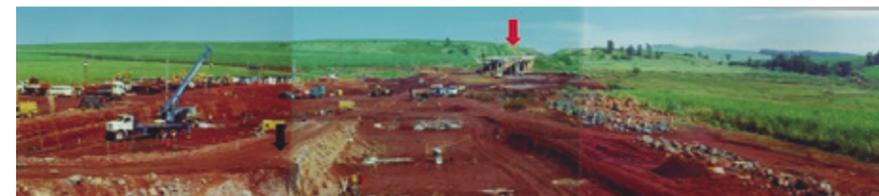
Figura 2 - Imagem geral da área afetada pela ruptura do aterro e do maciço de fundações no sentido interior para a capital [Ao fundo pode-se notar o corte no diabásio, em caixão (seta vermelha), da rodovia em construção. Em primeiro plano e à esquerda da imagem pode-se observar parte do núcleo do aterro, constituído por fragmentos de rochas sedimentares do Membro Terezina (seta preta). Fonte: IPT (2002)]

Na época dos estudos do IPT, realizavam-se as escavações e remoções do aterro rompido, como mostra a figura 2, restando apenas parte do núcleo e um segmento de algumas dezenas de metros, no trecho junto à ponte sobre o Ribeirão do Tatu, como pode ser vista na figura 3.

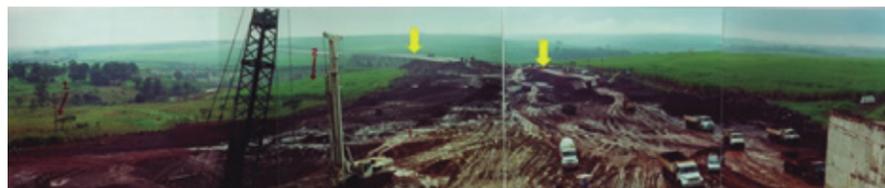
terroso das fundações que sofreu movimentação está localizado junto à obra de arte especial sobre a estrada municipal Dr. Cássio de Freitas Levy e esta obra se estende até a ponte sobre o Ribeirão do Tatu (figura 3). Na área utilizada para plantio de pasto e canavia, a jusante da rodovia e à esquerda da rodovia no sentido interior, encontravam-se fendas e trincas na superfície do terreno, conforme está indicado na figura 3.

Nas figuras 1 e 3, pode-se notar que o terreno tem caimento geral, do eixo da rodovia em direção ao Córrego Saltinho, portanto, no rumo NW (quadrante noroeste). As trincas mapeadas possuíam direção geral norte – sul com movimento no sentido noroeste, e o traçado da ruptura do terreno acompanhava praticamente a linha topográfica do terreno. As aberturas medidas nessas fendas e trincas possuíam cerca de 10cm, como mostra a figura 4. Essa fenda localizava-se na encosta direita da rodovia no sentido da capital, e nas proximidades da cabeceira do córrego Saltinho, na sua margem esquerda, entre os pontos 1 e 2 identificados na figura 3.

Embora a plantação de cana já estivesse bem desenvolvida na época dos estudos, nos caminhamentos efetuados nessa área (entre a ponte sobre o Ribeirão do Tatu e a seta 2 da figura 3), localizada na margem direita da rodovia no sentido da capital, a área foi afetada, já que, o monitoramento indicou recalques no aterro de encontro com a ponte sobre o Ribeirão do Tatu.

Figura 3 - Imagem da área afetada pela ruptura do aterro e das fundações, no sentido da capital para o interior
[Ao fundo (setas amarelas) dois segmentos de aterro ainda preservados, junto à ponte sobre o Ribeirão do Tatu. Observar o solo argiloso (terra roxa) utilizado na construção do aterro com reflexo da luz solar, indicando superfície úmida. As setas vermelhas numeradas (1 e 2) mostram o trecho, praticamente, paralelo à rodovia onde foram encontradas as trincas, ainda preservadas, relacionadas à movimentação do maciço de fundação do aterro. Fonte: IPT (2002)]

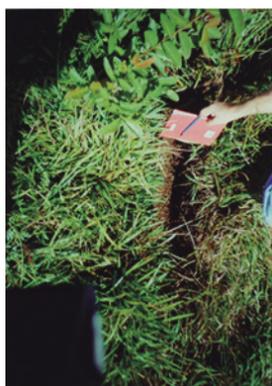
Figura 4 - Vista da dimensão de uma das trincas localizada na parte intermediária da encosta
[Fenda encontrada na encosta do terreno, na margem direita da encosta da rodovia em construção, no sentido da capital. Notar a abertura com cerca de 10 cm. A direção do traçado da trinca é aproximadamente norte-sul e o movimento foi para noroeste (deslocamento para a esquerda da foto). Fonte: IPT (2002)]

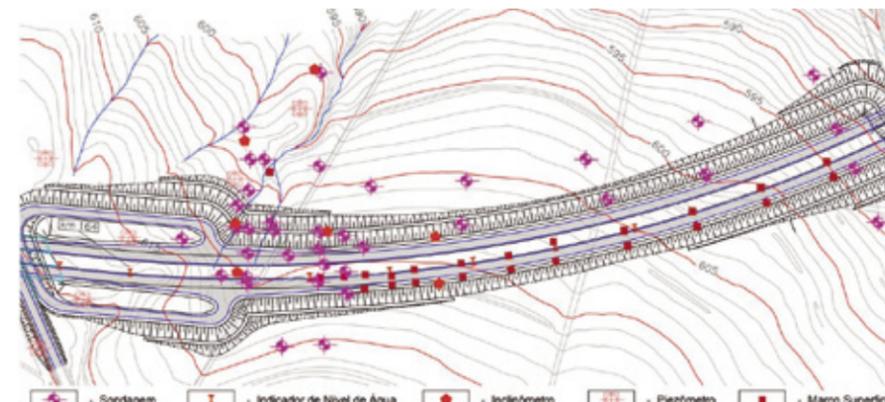
A figura 5 apresenta todas as instrumentações de auscultação geotécnica em-

pregadas nas obras (medidores de nível d'água, inclinômetros, piezômetros, pinos de recalques e marcos de recalques superficiais) destacando-se, principalmente, os instrumentos instalados desde o início das primeiras trincas observadas em setembro de 2001, no aterro em solo da pista sul.

Figura 5 - Planta de localização da instrumentação de auscultação geotécnica
[Planta geral das áreas das instrumentações geotécnicas. (ARTESP, 2001)]

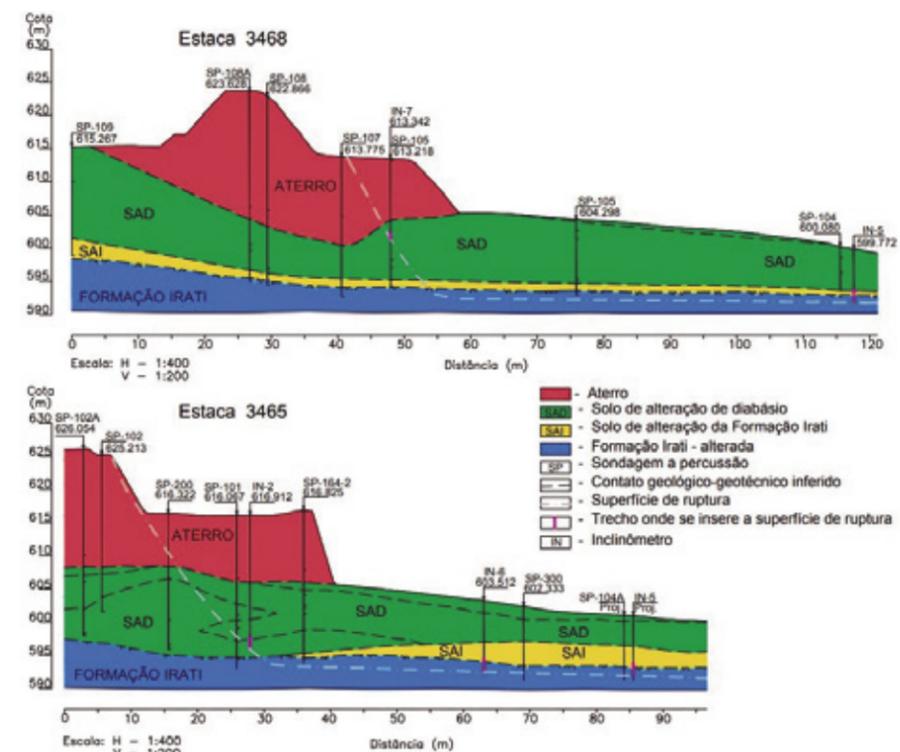
Já os piezômetros instalados indicaram cargas que correspondem ao contato entre o solo de alteração de diabásio (SAD) e o solo de alteração da Formação Irati (SAI), constituída por camada delgada de folhelho carbonoso alterado e com areia, caracterizando uma superfície extremamente fissil e de baixa resistência mecânica, como já foi descrito anteriormente. Sobre essa camada de SAI, encontra-se localmente uma camada de silte arenoso, como mostra a figura 6.

otécnicas que justificam a indicação da superfície de ruptura indicadas na figura 6, sobretudo das leituras dos inclinômetros, são apresentados na tabela 1. No total são sete inclinômetros destacados e seis deles permitiram indicar a superfície de movimentação.

Figura 6 - Seção geológico-geotécnica transversal ao aterro e indicação da superfície de ruptura
[Notar a linha pontilhada indicando a superfície de ruptura indicada pelos instrumentos de auscultação geotécnica. A camada de baixa resistência mecânica da formação Irati, composto por folhelho carbonoso e com areia, ocorre sob as camadas de SAI e SAD. Fonte: IPT (2002)]
