A INTERDIÇÃO E OS REFORÇOS ESTRUTURAIS DESNECESSÁRIOS DO ESTÁDIO DO ENGENHÃO

GILBERTO ADIB COURI*, FLÁVIO D'ALAMBERT**, RICARDO ASSUMPÇÃO DE ALMEIDA***, MARCELO ASSUMPÇÃO DE ALMEIDA****, FERNANDO ASSUMPÇÃO DE ALMEIDA*****

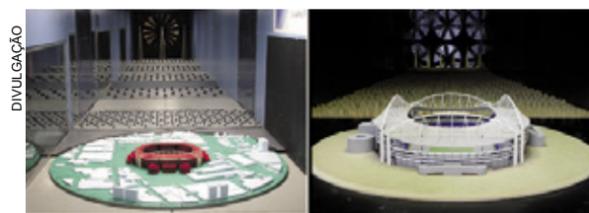
Comparação de ensaios em túnel de vento: à esquerda, modelo do laboratório canadense RWDI, e à direita, do laboratório Wacker, que desconsidera a topografia do entorno e apresenta uma sobrecarga de até 1.000 toneladas a mais sobre a cobertura

Todos os cálculos para o projeto do Engenhão foram baseados em ensaio de túnel de vento do renomado laboratório canadense RWDI. Mas, em sua análise, a empresa alemã SBP utilizou-se de resultados da simulação feita pelo laboratório Wacker, também alemão. Comparando as duas metodologias, percebe-se claramente que os modelos empregados são similares, mas este último, na interpretação e consideração dos resultados da simulação em túnel de vento, superdimensionou a carga, induzindo a erro o resultado do laudo.

Outro ponto ignorado pela Wacker é a topografia do entorno do estádio. Todos que conhecem o Rio de Janeiro já notaram a imensa cordilheira situada lateralmente ao Engenhão. Esse relevo exerce o papel de uma enorme barreira, que protege a construção de ventos de maior intensidade.

A omissão desses aspectos distorceu a interpretação da análise dos resultados do túnel de vento e, conseqüentemente, o laudo da SBP, que provocou a interdição desnecessária do estádio.

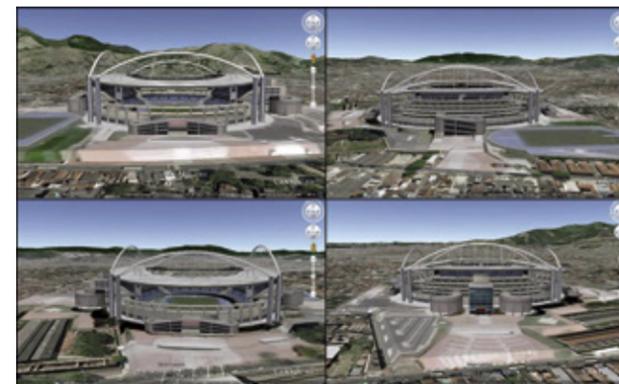
Imagens de satélite captadas da frente de cada um dos quatro arcos, onde se vê ao fundo (foto superior à esquerda) cordilheira que serve de barreira natural contra o vento, fator desconsiderado pelo laboratório Wacker

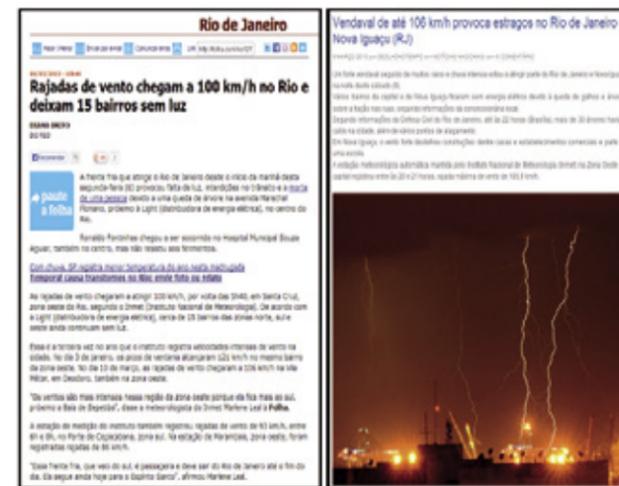
Reportagens de 2013 dão conta da incidência de ventos fortes no Rio; Engenhão foi submetido diversas vezes a rajadas acima de 70 km/h e sua estrutura permaneceu absolutamente segura, sem apresentar qualquer indicio de movimentação anômala

Um de seus principais argumentos é o de que a cobertura encontrar-se-ia instável com uma carga de vento acima de 63 km/h (comuns no Rio de Janeiro) e poderia chegar ao colapso se submetida a tal pressão. Os fatos comprovam: o Engenhão foi, por diversas vezes, atingido por ventos acima de 63 km/h sem que houvesse qualquer movimentação anômala em sua estrutura, desde a sua inauguração, em 2007, até a sua interdição, em 2013.

Novamente, vale ressaltar que em nenhum momento, durante seus sete anos de vida, mesmo com ventos que ultrapassaram 100 km/h, a estrutura do Engenhão apresentou qualquer sintoma de deformação excessiva ou fragilização estrutural de sua cobertura.

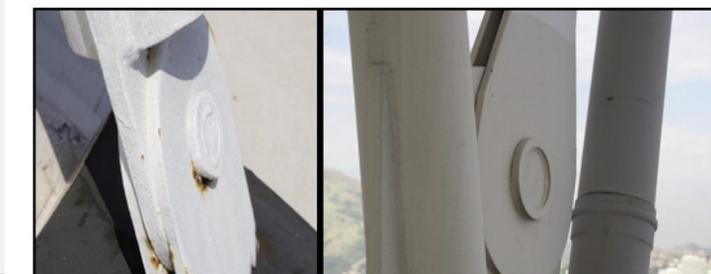
Rótulas dos arcos, tirantes e pendurais com revestimento de tinta intacto, um dos indícios de que não houve qualquer movimentação da estrutura

Dentre as evidências de que todas as deformações são originárias da época da montagem da cobertura, merece especial destaque a condição das inúmeras rótulas pintadas: em nenhuma delas houve ruptura do revestimento de tinta, o que seria o primeiro sintoma de movimentação da estrutura. Outro claro indicio de que a estrutura estava íntegra está no perfeito estado de todas as conexões parafusadas das telhas, que estavam intactas, como se constatou nas inspeções.

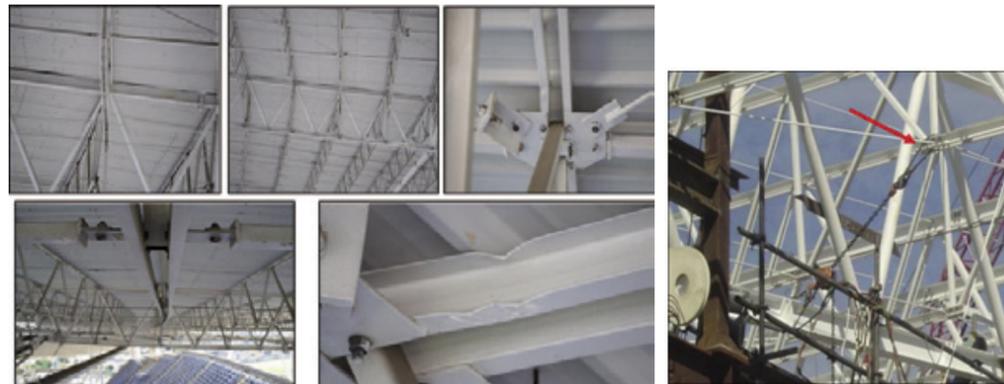
Utilização de cabos de aço e teflon para forçar encaixes dos elementos, o que provocou desalinhamento de treliças, flambagem localizada e esmagamento de peças da estrutura decorrentes do procedimento de montagem do Consórcio Engenhão

Para entregar o Engenhão, uma construção de grande magnitude e complexidade, o consórcio responsável pela finalização da obra lançou mão de expedientes para “forçar” o encaixe de elementos metálicos da cobertura, com a utilização de cabos de aço e guinchos. Esses artificios de fato acabaram por empenar peças e partes da estrutura, criando a aparência de desalinhamento geométrico, mais tarde atribuída, erroneamente, a “movimentações estruturais”.

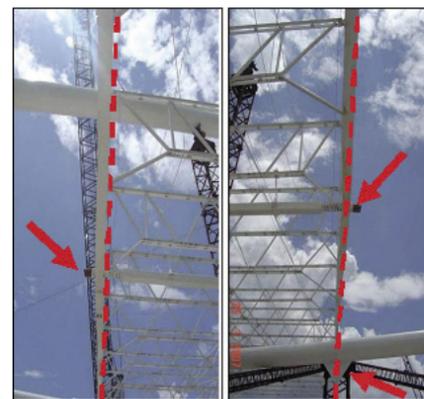
Desalinhamentos das tesouras provocado por falhas de montagem por parte do Consórcio Engenhão

do estádio. Mas essas deformações são decorrentes da grande dificuldade de execução e de falhas de montagem e não de carregamentos oriundos do funcionamento estrutural, ao contrário do que o Consórcio Engenhão apontou.

- Os desalinhamentos dos elementos da cobertura decorreram da grande dificuldade de execução e falhas de montagem.
