OS DESAFIOS

do túnel de acesso
da Estação Cantagalo,
Metrô do Rio de Janeiro

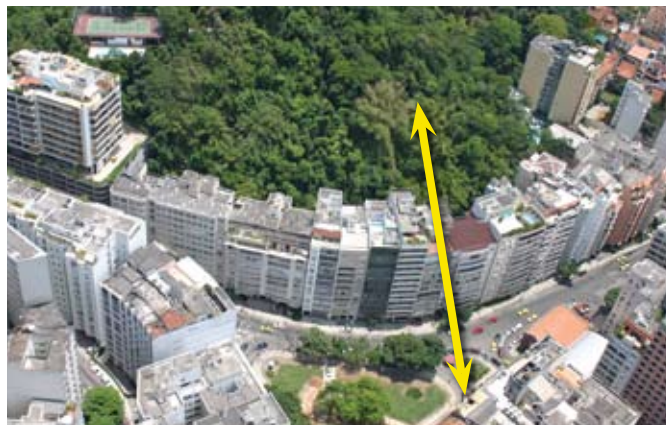
As acomodações, conforme foi anteriormente mencionado, foram monitoradas continuamente, incluindo o edifício número 6 da Praça Eugênio Jardim. As acomodações de algumas das colunas monitoradas começaram a aumentar com

Vista aérea dos edifícios sobre o túnel de acesso

a escavação ainda a 15 metros abaixo dos edifícios. Outras colunas não apresentaram qualquer movimentação e, em alguns casos, ligeiro deslocamento das camadas do solo. Após inspeção visual foi detectada uma grave rachadura nas

O dano estrutural parecia ser enorme quando comparado às acomodações diferenciais; no entanto, é provável que o edifício tenha se acomodado durante a construção e pelos 60 anos de uso, sofrendo consideráveis distorções e, quando as acomodações aumentaram ligeiramente devido à construção do túnel, os efeitos se mostraram mais significativos.

Avaliações feitas pelo projetista e por um consultor independente mostraram que o risco de grave dano estrutural devido às acomodações adicionais era alto e deveria ser evitado. Considerando que a escavação ainda não houvera chegado embaixo do próprio edifício, a única solução que poderia ser considerada segura seria o escoramento, com o uso de estacas raiz. A figura 6 mostra uma seção transversal esquemática do túnel, do edifício e das estacas raiz.
