### 12/12/2014 - Sinalização à base de resinas diminui conflitos no tráfego de motocicletas na Indonésia

Com o objetivo de melhorar a organização do tráfego de motocicletas em Bandung e Bali, na Indonésia, o plástico a frio à base de DEGAROUTE® foi escolhido para a sinalização viária horizontal do projeto “Red Box”, ou “Caixa Vermelha”. Estudos de avaliação comprovam a alta eficácia do sistema

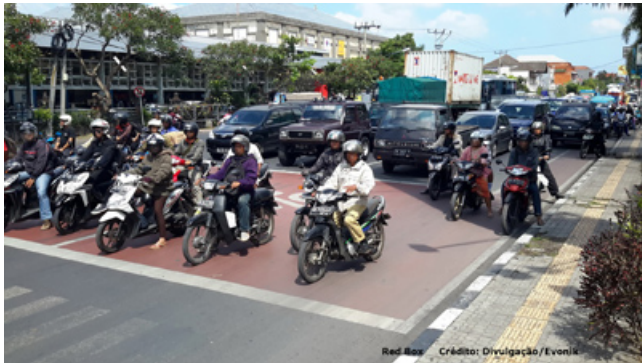
De modo geral, as caixas vermelhas para motociclistas são caracterizadas por uma linha de parada na frente para motocicletas e uma linha de parada mais atrás para outros tipos de veículos. Ambas as linhas de parada são separadas por uma área de sinalização sólida vermelha. A imagem de uma motocicleta dentro da área vermelha faz com que os motociclistas entendam facilmente o significado da caixa vermelha.

No projeto da Indonésia, o plástico a frio PMMA com DEGAROUTE® foi utilizado para a sinalização como alternativa de alta performance, em comparação com pinturas de sinalização viária convencionais, por conta de seu desempenho no longo prazo, resistência UV e, sobretudo, por suas excelentes propriedades de resistência à derrapagem, algo absolutamente crucial em aplicações dessa natureza. O PMMA possui a habilidade única de se fundir em si mesmo, criando uma só camada. Nenhuma outra sinalização de pavimento pode alegar tal coisa.
